## UTICAJ SPECIFIČNOG KOMERCIJALNOG PRISTUPA NA USLOVE U SAOBRAĆAJNOM TOKU

### THE IMPACT OF A SPECIFIC COMMERCIAL ACCESS POINT ON CONDITIONS IN THE TRAFFIC FLOW

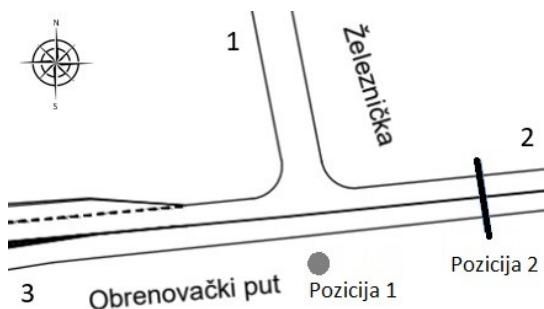
Slika 1: Grafički prikaz pristupa i pozicije brojanja saobraćaja (Izvor: Autori)

**Drugi** korak u metodologiji ovog istraživanja je bio prikupljanje podataka o protoku vozila na glavnom i sporednom pravcu, manevrima ulivanja/izlivanja vozila na pomenutom pristupu i merenje vremenskih gubitaka prilikom vršenja konkretnih manevara. Brojanje saobraćaja su vršila dva obučena lica tokom dva radna dana, u ponedeljak, 18.04.2022. od 08:00 do 10:00 časova i petak, 29.04.2022. od 14:00 do 16:00 časova. Jedan od brojača je vršio brojanje vozila na glavnom pravcu na poprečnom preseku (prikazano na slici 1, pozicija broj 1), dok je drugi brojač vozila na komercijalnom pristupu, na lokaciji prikazanoj na slici 1 (pozicija broj 2), kao i vrste manevra ulivanja/izlivanja vozila tipičnih za pomenuti pristup. Merenje trajanja manevra prilikom ulivanja/izlivanja teretnih vozila je vršeno istim danima kada i brojanje vozila, nakon obavljenog brojanja, korišćenjem štoperice, od trenutka početka manevra do trenutka završetka istog.

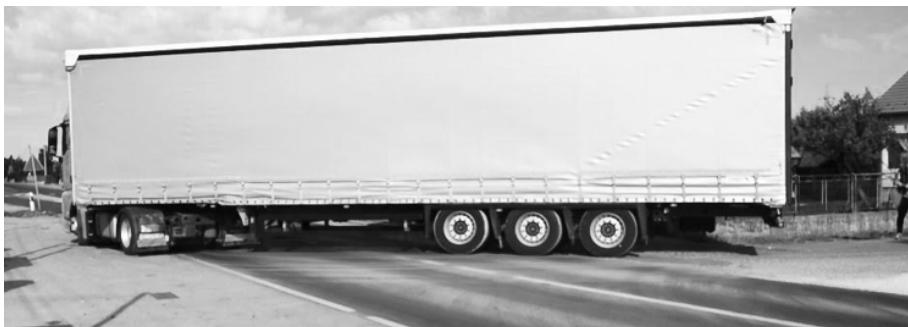
Predmetna raskrsnica je regulisana vertikalnom saobraćajnom signalizacijom, postavljenim saobraćajnim znakom „STOP“ (II-2) na pristupu, čije su dimenzije i klasa materijala od kog je izrađen van propisanih normativa u domaćim zakonima i pravilnicima. Na pristupu ne postoje horizontalne oznake kao što su zaustavna ili razdelna linija. Geometrijske karakteristike ovog pristupa ne zadovoljavaju neophodne normative kako bi prohodnost teretnih vozila bila moguća bez ometanja ostalih učesnika u saobraćaju. Radijus krivine na ulivnoj i izlivnoj traci iznosi oko 4,5 metra, što nije dovoljno veliki radijus za vozila koja koriste priključak, pogotovo ako se uzme u obzir najčešći tip tegljača (sa ili bez poluprikolice, model „SCANIA R 490“) čiji je poluprečnik skretanja bez poluprikolice 7,6 metara, dok sa poluprikolicom taj poluprečnik iznosi oko 12 metara, u zavisnosti od tipa poluprikolice. Posledica loše geometrije raskrsnice je najosetnija prilikom manevra 13, prilikom čega se saobraćaj u oba smera glavnog saobraćajnog toka zaustavlja kako bi se omogućilo auto vozu da se uključi u glavni tok. Auto voz tokom manevra 13 nema dovoljno prostora da prilikom desnog skretanja ostane u svojoj traci, već koristi saobraćajnu traku za kretanje vozila u suprotnom smeru, kao i deo trotoara duž te trake, što je prikazano na slici 2.

Slika 2: Primer manevra 13 (Izvor: Autori)

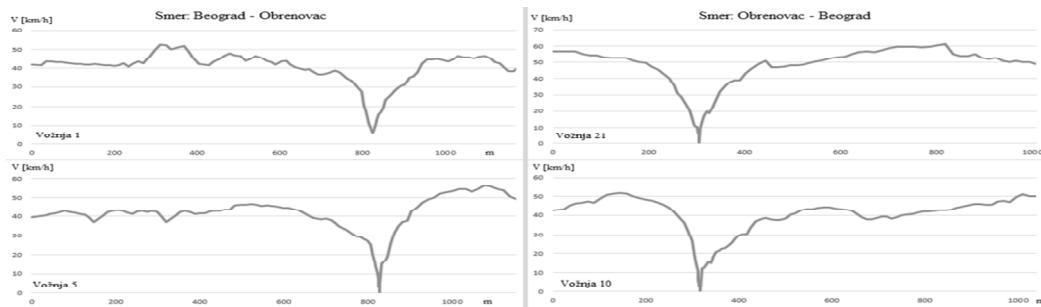
Grafikon 1: Odnos brzine i pređenog puta po smerovima (Izvor: Autori)

Na grafikonu 1, kada je u pitanju smer Beograd – Obrenovac, može se videti da je uticajna zona, odnosno predjeni put nakon prekida kretanja približno konstantnom brzinom od 44 km/h do ponovnog postizanja te brzine nakon ulivanja vozila na glavni tok manevrom 13 iznosi 340m u vožnji 1, odnosno 283m u vožnji 5. Razlika izmedju ove dve vožnje jeste ta što je u vožnji 5 plutajuće vozilo moralo u potpunosti da se zaustavi dok je u vožnji 1 plutajuće vozilo zabeležilo najnižu brzinu od 6km/h. Vremenski gubici u vožnji 1 iznosili su 41 sekundnu, dok su u vožnji 5 oni bili 52 sekunde, uvezvi u obzir 7 sekundi potpunog mirovanja zbog propuštanja vozila koje je izvršavalo manevar 13. Kada se posmatra smer Obrenovac – Beograd primećuje se da se pri brzini od 50 km/h desio pad koji se završava zaustavljanjem vozila i stanjem mirovanja od 13 sekundi u vožnji 21, odnosno 5 sekundi u vožnji 10. Za postizanje brzine kojim se vozilo kretalo pre zone uticaja bilo je potrebno 370 m u slučaju vožnje 21 što predstavlja vremenske gubitke od 44 sekundi.

Manevar 13 se izdvojio u svakoj od prethodnih analiza pa će iz tog razloga on biti detaljnije analiziran u ovom poglavlju. Na narednim grafikonima biće prikazana 4 reprezentativna primera, odnosno 4 vožnje tokom kojih je do ometanja saobraćajnog toka na glavnom pravcu došlo prilikom manevra 13 u kom je učestvovao auto voz. Za ovaj manevr pored vremenskih gubitaka biće predstavljen i predjeni put koji je potreban vozilu na glavnom pravcu da prodje kroz zonu uticaja ovog priključka na način da ponovo uspostavi kretanje prethodnom brzinom kretanja nakon prolaska kroz zonu uticaja. Samim tim jasno će moći da se vidi na koji način utiče predmetni pristup na eksplotacionu brzinu na glavnom pravcu.
