Analiza uslova odvijanja saobraćaja nakon rekonstrukcije raskrsnice Bulevar Nemanjića i ulice Vojvode Mišića u Nišu

Analysis of traffic conditions after the reconstruction of the intersection of Bulevar Nemanjića Street and Street Vojvode Mišića in Niš

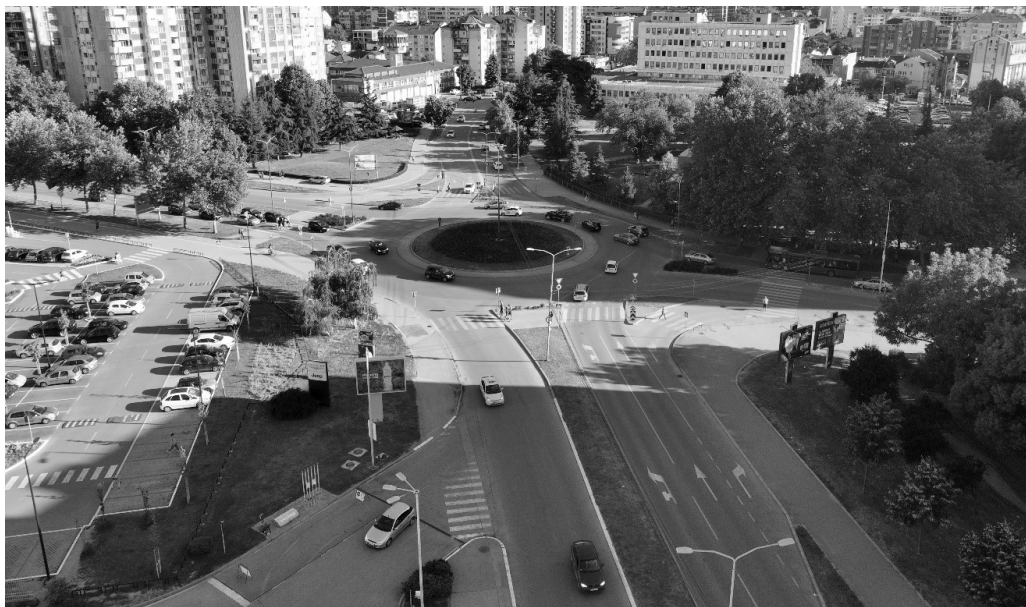
Analizirana raskrsnica nalazi se na području grada Niša, u široj centralnoj zoni grada i mesto je ukrštanja Bulevara Nemanjića i ulice Vojvode Mišića (slika 1). Raskrsnica je udaljena oko 1,2 km od centra grada vazdušnom linijom. Ova raskrsnica predstavlja frekventniju raskrsnicu u gradu s obzirom da se nalaze na lokaciji koja povezuje atraktivne zone grada.

Slika 1: Izgled analizirane raskrsnice

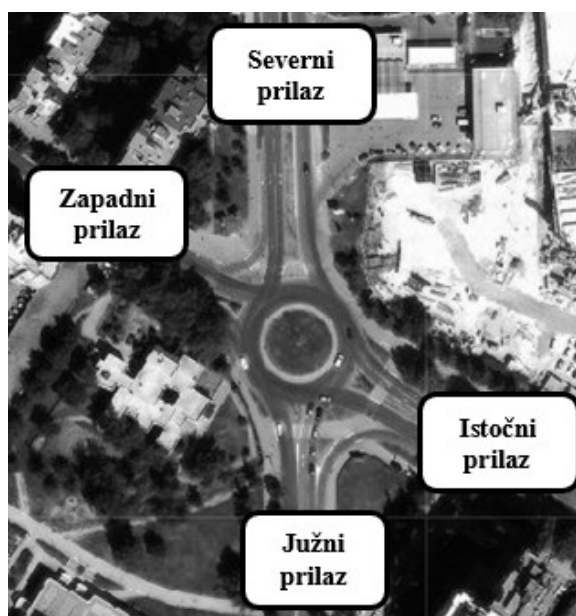
Ukrštanje bulevara Nemanjića i ulice Vojvode Mišića u nivou obrazuje četvorokraku kružnu raskrsnicu sa dve trake u kruženju i na prilazima, izuzev južnog i severnog prilaza koji se sastoji iz tri traka, gde desna ivična ima ulogu „by-pass trake” na mestu ukrštanja.

Slika 2: Satelitski snimak analizirane raskrsnice sa obeleženim prilazima

Satelitski snimak analizirane kružne raskrsnice prikazan je na slici 2.

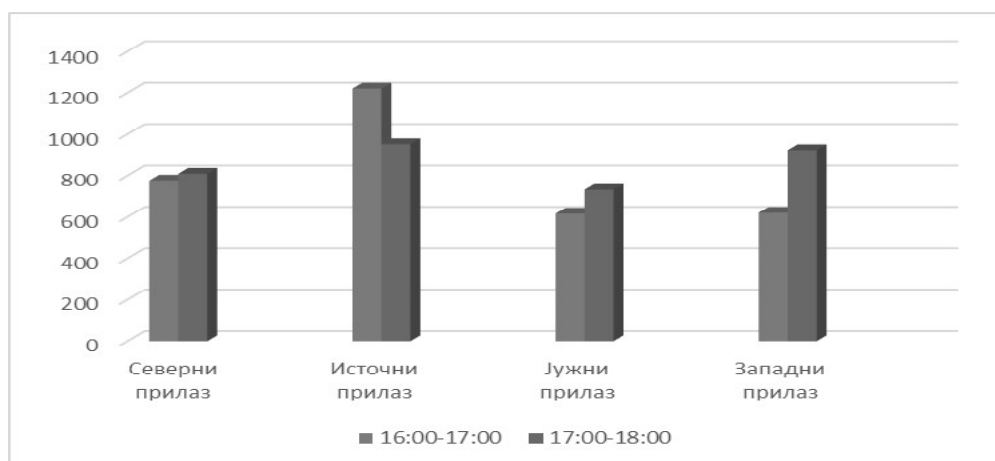
Slika 3: Časovna distribucija protoka na kružnoj raskrsnici izražena u vozilima

Od ukupnog protoka po prilazima, uočava se da južni prilaz ima najmanji protok, zatim zapadni prilaz i severni prilaz, dok je na istočnom prilazu protok najveći. Ukupno saobraćajno opterećenje, za 2 sata snimanja i kasnije brojanja iznosi 8795 vozila.

Svi podaci o broju i strukturi saobraćajnog toka, obrađeni su i prikazani grafički. Časovna distribucija sa brojem vozila data je na slici 3.
