Испитивање квалитета саобраћајне сигнализације на подручју основних школа у Чачку

Traffic Signalization Quality Assessment in the Areas Surrounding Primary Schools in Čačak

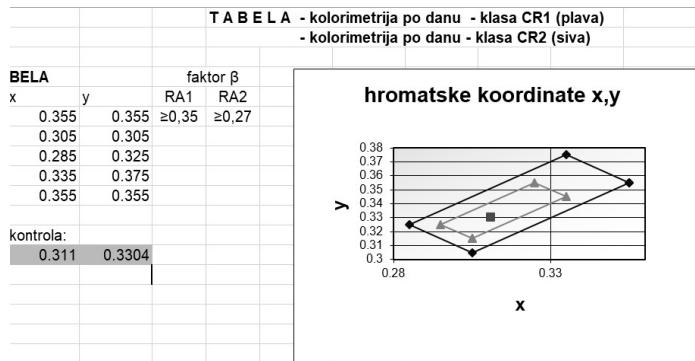
Слика 2. Пример координатног система намењеног за анализу боје саобраћајног знака

Након прикупљених података добијених мерењем колориметрије, формиран је низ координатних система према документу „Микропризматичне ретрорефлексије фолије“. Наредном сликом, слика 2, приказан је пример једног од координатног система коришћеног за анализу прикупљених података када су добијене вредности одговарајуће, односно када је знак исправан са аспекта колориметрије. У случају да је знак неисправан, тачка би се налазила ван ромба.

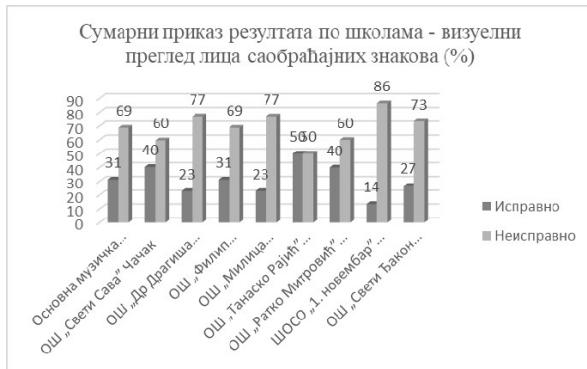
Графикон 1. Станје лица знакова изражено у %

Наредним графиконом приказан је сумарни преглед резултата визуелне инспекције саобраћајних знакова по школама. Ово истраживање је обухватило контролу исправности лица саобраћајних знакова, при чему се са графикона уочава да је највећи проценат саобраћајних знакова са неисправним лицем забележен у зони Школе за основно и средње образовање: „1. новембар” (86%).

Један од главних проблема који су уочени на предметном подручју, у зонама свих анализираних школа, јесте избледелост хоризонталне саобраћајне сигнализације, а потом и недостатак исте. Када је реч о хоризонталној сигнализацији, ефикасност и трајност хоризонталних ознака на путу су подједнако значајни како управљачима, тако и корисницима пута. У погледу анализiranог квалитета саобраћајних знакова, важно је истаћи да, осим ОШ: „Свети Ђакон Авакум”, ни у једној другој зони школе не постоји знак III-28.1 („завршетак зоне школе“). За разлику од њега, саобраћајни знакови III-28 („почетак зоне школе“) и III-6 („пешачки прелаз“) постављени су у свим зонама школа, међутим, њихов квалитет и исправност су упитни. Највећи проценат саобраћајних знакова са неисправним лицем знака забележен је у зони школе за основно и средње образовање „1. новембар“ (86%), док је најбоље стање забележено у ОШ: „Танаско Рајић“ (50%).

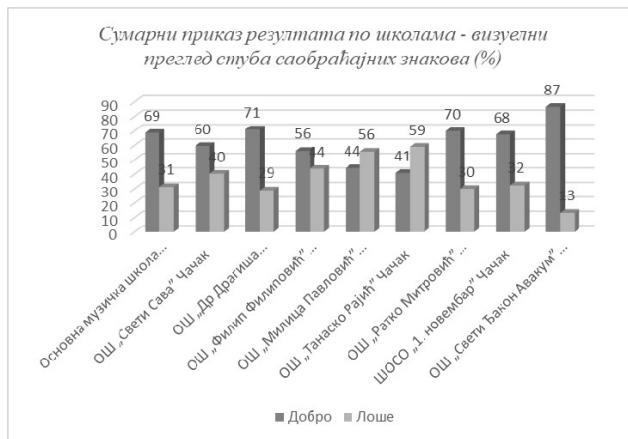
Графикон 2. Станје стуба знака изражено у %

Наредним графиконом, Графиконом 2, приказани су сумарни резултати исправности саобраћајних знакова по школама са аспекта анализе стубова саобраћајних знакова, при чему је забележено да се највећи проценат неисправних стубова налази у зони Основне школе: „Танаско Рајин“ (59%).

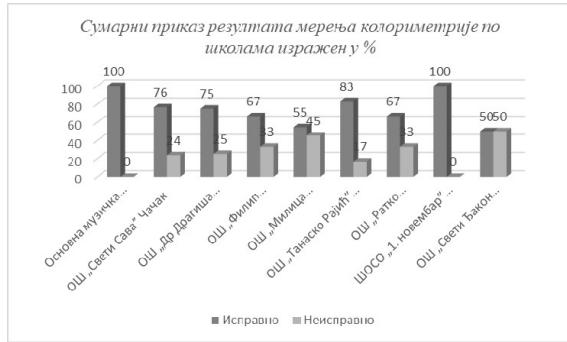
Графикон 3. Резултати испитивања колориметрије по школама изражени у %

На графикону 3, приказан је сумарни преглед резултата мерења колориметрије по школама, при чему је уочено да се највећи проценат неисправних саобраћајних знакова са овог аспекта налази у зони Основне школе: „Свети Ђакон Авакум“ (50%).

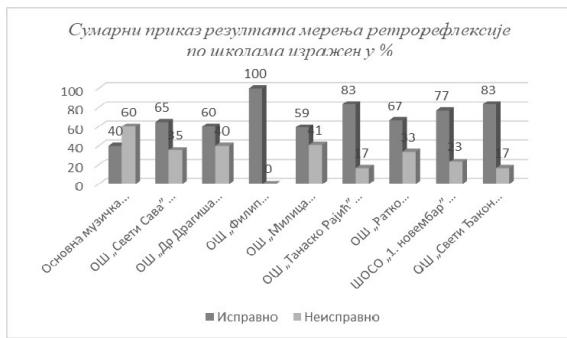
Графикон 4. Резултати испитивања ретрорефлексије по школама изражени у %

На графикону 4 приказан је сумарни преглед резултата мерења ретрорефлексије по школама, при чему је уочено да се највећи проценат неисправних саобраћајних знакова са аспекта мерења ретрорефлексије саобраћајних знакова налази у зонама Основне музичке школе: „Др Војислав Вучковић“ и Основне школе: „Вук Караџић“ (60%).

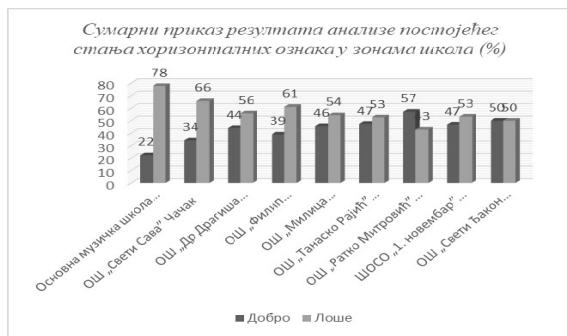
Графикон 5. Квалитет хоризонталних ознака у зонама школа, изражен у %

У наставку рада, приказани су сумарни резултати добијени испитивањем квалитета стања хоризонталних саобраћајних ознака у зонама школа (графикон 5). Са предметног графика може се видети да се највећи проценат неисправне хоризонталне сигнализације налази у зони Основне школе: „Вук Караџић“ и Основне музичке школе: „Др Војислав Вучковић“ (78%).
