Tipični primeri nedostataka puta na kojima su identifikovana opasna mesta – „crne tačke”

Typical examples of road defects on locations identified as “black spots”

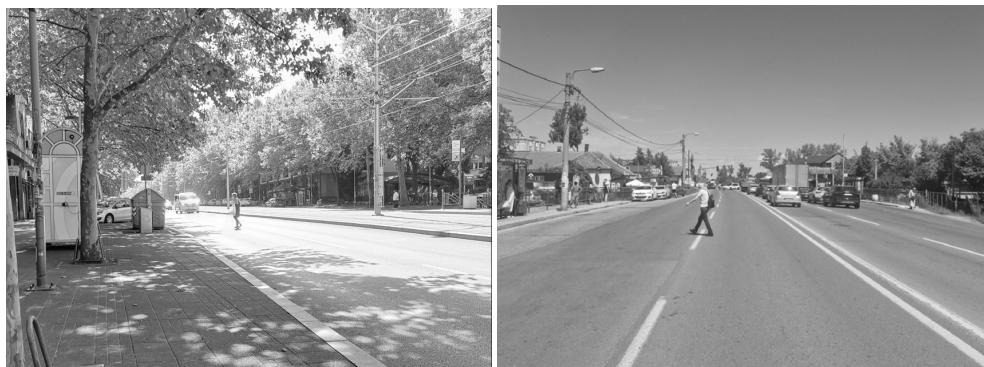
Na pojedinim lokacijama uočeno je da postoje mesta na kojima pešaci prelaze preko kolovoza bez obzira na blizinu pešačkih prelaza ili podzemnih/nadzemnih prolaza ukoliko im je to omogućeno.

Slika 6: Prelazak pešaka preko kolovoza višetračnih saobraćajnica

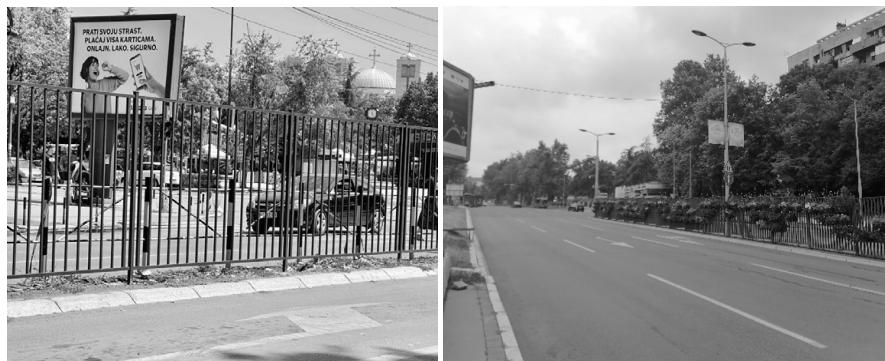
Izvestan broj saobraćajnih nezgoda evidentiran je na saobraćajnicama kod kojih se jedna kolovozna traka sastoji od dve ili više saobraćajnih traka, uglavnom u urbanim sredinama sa velikim brojem objekata atrakcije sa obe strane puta. Situaciju dodatno narušava prisutnost teretnih vozila i tranzitnog saobraćaja na mestima gde imamo veliko prisustvo pešaka i ostalih ranjivih kategorija učesnika u saobraćaju. U osnovi problem je u neadekvatnoj funkciji puta i neuređenim pešačkim kretanjima (ABS, 2017, 2022). Na saobraćajnicama bulevarskog tipa, na pešačkim prelazima koji su regulisani svetlosnim saobraćajnim znakovima, uočeno je da pešaci prelaze na mestima gde im to predstavlja najkraću putanju do cilja. U velikom broju slučajeva se u blizini nalaze stajališta JLPP. Imajući u vidu navedeno, jedno od rešenja može biti postavljanje ograde na sredini kolovoza koja bi fizički onemogućila jednostavan prelazak preko kolovoza.

Slika 7: Centralna ograda u funkciji sprečavanja prelazaka van pešačkog prelaza

Potrebu za ovakvom vrstom rešenja moguće je prepoznati već u početnoj fazi, odnosno prilikom projektovanja puta i opreme puta.

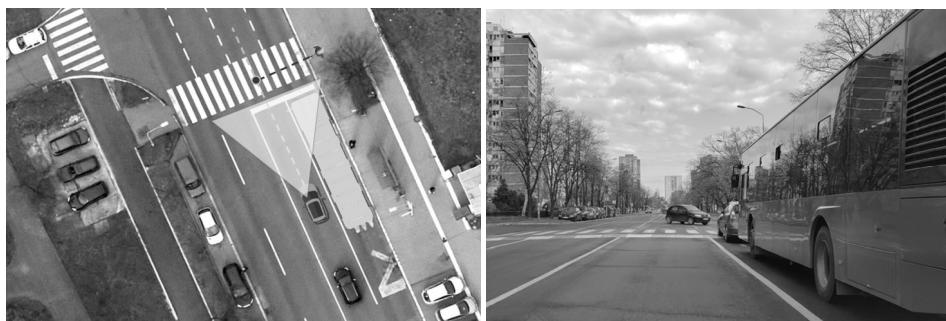
Na pešačkim prelazima, pogotovo onim koji nisu semaforizovani, uočeno je da postoji smanjena preglednost i to najčešće usled nepropisno ili propisno parkiranih vozila, pozicije autobuskih stajališta (kada je autobus zaustavljen u stajalištu), kontejnera ili drugih fizičkih prepreka.

Slika 8: Konflikt prilikom prelaska pešaka preko kolovoza kada je autobus zaustavljen u stajalištu

Navedeni nedostatak posebno je izražen kod puteva koji imaju dve saobraćajne trake za jedan smer kretanja, bez izdvojenih površina (niša) za zaustavljanje vozila javnog prevoza. Kako bi se ovaj nedostatak prevazišao, potrebno odrediti adekvatnu poziciju

stajališta prilikom projektovanja, koja je u skladu sa preporukama iz Priručnika o projektovanju puteva u Republici Srbiji (JPPS, 2012).

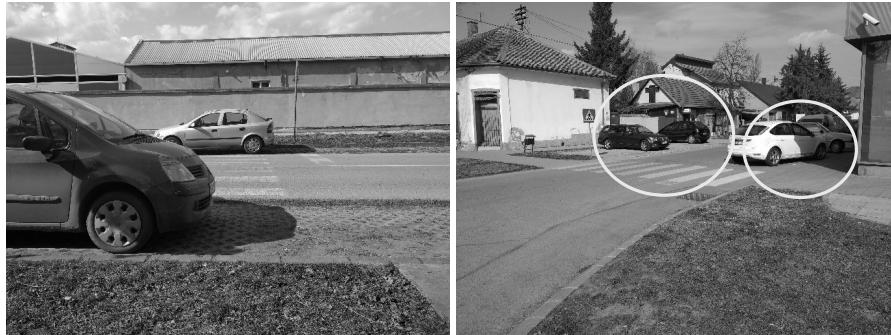
Sa druge strane, na pojedinim lokacijama uočeno je da je preglednost smanjena usled nepropisno ili propisno parkiranih vozila. Navedeni problem posebno može biti izražen u zoni škole i na ostalim mestima gde se očekuje povećano prisustvo dece.

Slika 9: Smanjena preglednost na pešačkom prelazu usled parkiranih vozila

Potencijalna rešenja koja imaju uticaj na povećanje preglednosti mogu biti:

- kod nepropisnog parkiranja – postavljanje fizičkih prepreka (metalnih/elastičnih stubića, pešačkih ograda, ukrasnih žardinjera i sl.) u blizini pešačkog prelaza kako bi se ostvarila adekvatna preglednost,
- kod propisnog parkiranja – potrebno je obezrediti adekvatnu preglednost prilikom projektovanja mesta i površina za parkiranje na adekvatnoj udaljenosti od pešačkog prelaza. Za saniranje već projektovanog i izgrađenog rešenja, potrebno je zabraniti parkiranje, na navedenim mestima, što se može realizovati postavljanjem fizičkih prepreka.

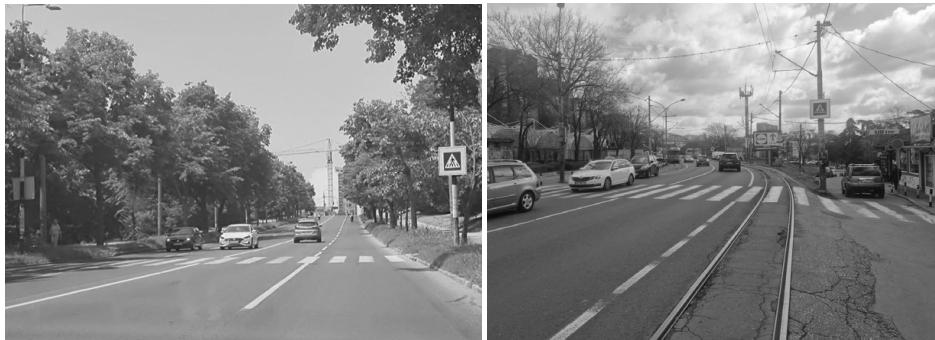
Jedan od uočenih problema na putevima u naselju je velika dužina pešačkih prelaza koji nisu regulisani svetlosnim saobraćajnim znakovima (semaforima). **U osnovi problem je u neadekvatnom poprečnom profilu puta za primarnu funkciju saobraćajnice.**

Slika 10: Velika dužina pešačkih prelaza

To su uglavnom saobraćajnice koje imaju četiri ili više saobraćajnih traka, sa većom širinom saobraćajnih traka, što dodatno može imati uticaj na percepciju vozača, što rezultira kretanje većom brzinom od ograničene. Pešaci koji pokušavaju da pređu širok kolovoz mogu biti manje uočljivi vozačima, posebno ako se u susednoj traci zaustavi vozilo (pogotovo većih gabarita) da propusti pešaka. S obzirom da širina kolovoza utiče na percepciju vozača i da se uglavnom kreću većim brzinama od predviđenih, povećava se i zaustavni put odnosno smanjuje se vreme koje vozač ima za reagovanje u cilju izbegavanja sudara sa pešakom. U blizini škola, domova zdravlja, pijaca itd., gde se mogu očekivati deca ili stariji učesnici u saobraćaju, ovakva vrsta pešačkih prelaza može predstavljati značajno narušavanje bezbednosti saobraćaja.

Kao predlog mera, svakako se predlaže izbegavanje projektovanja dugačkih pešačkih prelaza koji nisu regulisani svetlosnim saobraćajnim znakovima (semaforima), a ukoliko je to neophodno, poželjno je primeniti meru suženja kolovoza postavljanjem centralnog ostrva.

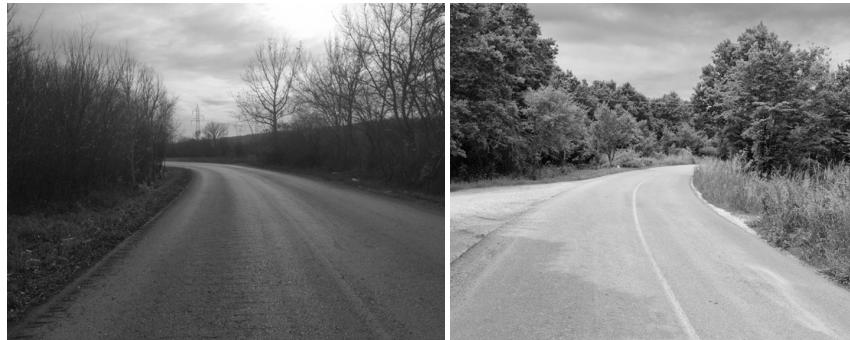
Na pojedinim saobraćajnicama koje se nalaze van naselja, pogotovo nižeg ranga, uočen je nedostatak saobraćajne signalizacije. Pre svega, nedostatak saobraćajnih znakova za najavljivanje i obeležavanje opasnih krivina posle dugog pravca gde vozač ne očekuje promenu pravca pružanja puta uz promenu ograničenja brzine.

Slika 11: Nedostatak signalizacije za najavljivanje i obeležavanje krivina

Nedostatak oznaka na kolovozu (razdelnih i ivičnih linija), takođe može imati značajan uticaj na percepciju vozača o pružanju puta, kao i nedostatak svetlosnih oznaka na putu (smerokaza). Krivine koje sa aspekta geometrijskih karakteristika mogu predstavljati opasnost za učesnike u saobraćaju potrebno je pravovremeno najaviti, obeležiti i izvršiti adekvatno upravljanje brzinama (pored samih znakova ograničenja, poželjno je postaviti i tehnička sredstva za usporavanje saobraćaja).

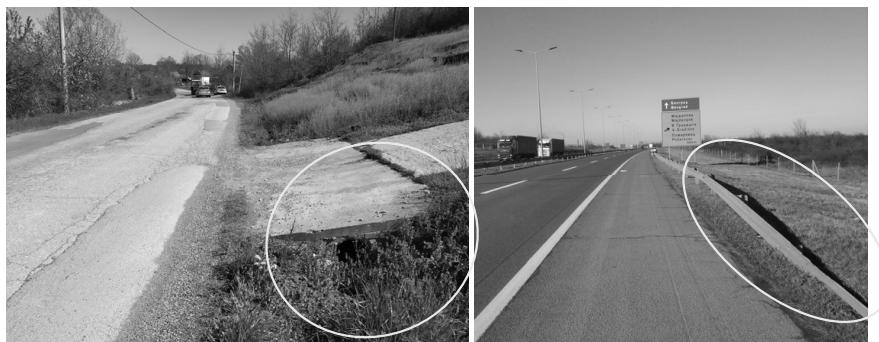
Slika 12: Pasivno nebezbedne prepreke pored puta

Osim fizičkih prepreka u okolini puta (stablo drveta, stub rasvete, kanal, strmi nagibi i sl.), u pojedinim slučajevima, pasivno nebezbedna prepreka može biti i oprema puta, npr. kosi početak/završetak čelične zaštitne ograde. Iako je ovakva vrsta početno završnih elemenata praksa u Republici Srbiji, kosi završeci pored puta mogu uticati na težinu posledica koje nastaju usled udara donjeg dela vozila u ogradu pri čemu dolazi do odvajanja vozila od tla, gubi se kontrola nad vozilom i može doći do prevrtanja vozila, čime se povećava rizik od nastanka težih posledica, što bi ovi elementi primarno trebalo da spreče. Kada je reč o drugim fizičkim preprekama potrebno ih je ukloniti ili zaštititi kako ne bi došlo do kontakta sa vozilom usled silaska sa kolovoza.

Jedan od aspekata o kojem je potrebno voditi računa prilikom projektovanja je **koncept „opraštajućih” puteva (Forgiving roads Concept)**, koji je zasnovan na principu da vozači mogu da načine grešku u saobraćaju.

Primer „opraštajućeg” puta je silazak vozila sa kolovoza, pri čemu ne dolazi do težih posledica usled udara u objekat pored puta, prevrtanja i sl., jer je formirana zaštitna zona i zaštićene su nebezbedne prepreke pored puta. Ovaj koncept posebno je važan na putevima van naselja gde su, po pravilu, brzine veće nego u naselju.

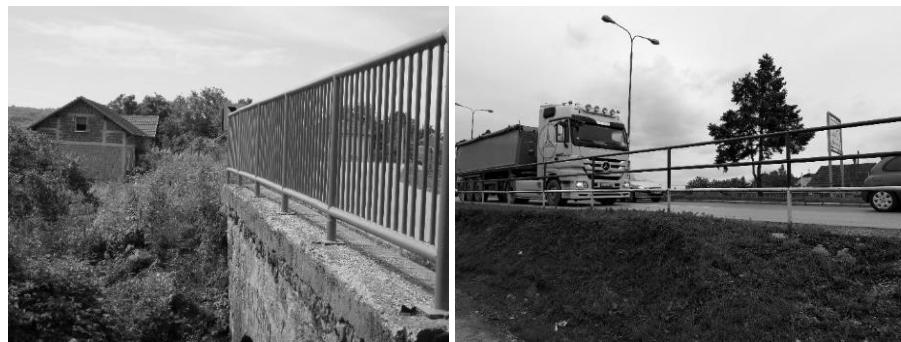
Prilikom analize elemenata puta koji su mogli doprineti težini posledica, na nekoliko lokacija uočeno je da je na mostovima, nadvožnjacima, vijaduktima i sličnim putnim objektima postavljena neadekvatna zaštitna ograda koja bi treba da spreči sletanje vozila sa puta. To su pretežno ograde koje bi trebalo da se koriste za usmeravanje kretanja pešaka jer nemaju ni približno dovoljan nivo zadržavanja vozila.

Slika 13: Primeri neadekvatnih ograda za zadržavanje vozila

U zavisnosti od kategorije puta i strukture saobraćajnog toka potrebno je izabrati zaštitnu ogradu sa adekvatnim nivoom zadržavanja, uzimajući u obzir karakteristike merodavnih vozila, brzinu kretanja, lokacijske uslove itd.
