## Humani inženjering u gradovima: analiza pristupačnosti Kliničkog centra Srbije<sup>20</sup>

### Human Engineering in Cities: An Accesability Analysis of the Clinical Centre of Serbia

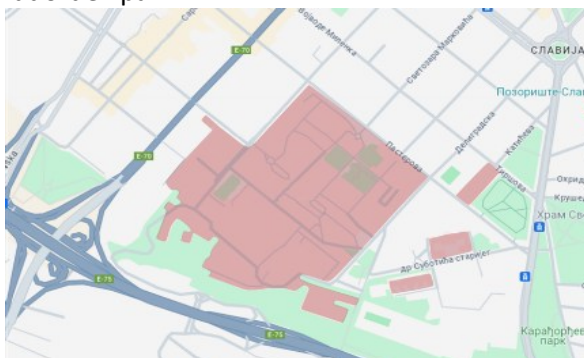
Klinički centar Srbije zauzima površinu od 34ha u centru Beograda, na opštini Savski venac. Glavni pristup kompleksu Kliničkog centra Srbije obezbeđen je saobraćajnicama primarnog ranga, i to ulicom Kneza Miloša, Bulevarom oslobođenja i motoputem M11, kao i saobraćajnicama sekundarnog ranga, Višegradskom, Resavskom i Pasterovom ulicom. Pristup objektima unutar kompleksa Kliničkog centra Srbije ostvaruje se sistemom internih saobraćajnica tercijarnog ranga.

Slika 1. Kompleks Kliničkog centra Srbije

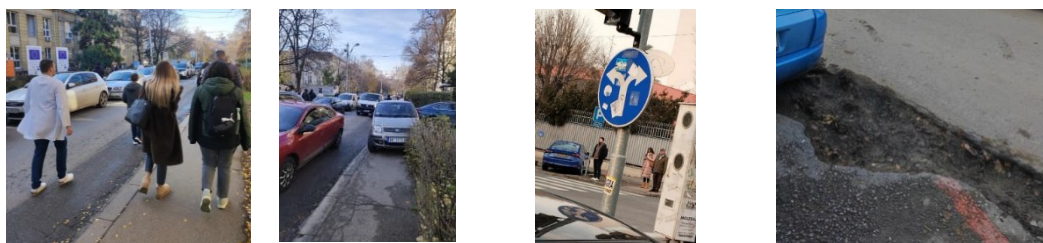
U okviru pešačke infrastrukture i njene pristupačnosti uočeni su problemi (slika 2):

- Smanjena efektivna širina trotoara usled nepropisno parkiranih vozila, zaštitnih stubića, privremenih zona radova i urbanog mobilijara,
- Nedostatak kontinuiranih pešačkih koridora i obeleženih pešačkih prelaza,
- Nedosledno taktilno popločavanje za slepa i slabovidna lica na prilazima pešačkim prelazima i unutar kompleksa,

- Neadekvatno usklađen sistem rampi i spuštenih ivičnjaka, koji su često bez jasnog kontrasta u boji ili teksturi,
- Neobezbeđena minimalna širina trotoara za osobe sa ograničenom mobilnošću,
- Širina trotoara nije u skladu sa intenzitetom pešačkih tokova.

*Što se tiče sistema parkiranja, na terenu su uočeni sledeći problemi (slika 2):*

- Nepropisno parkiranje na pešačkim površinama i u zonama hitnog prijema usled nedostatka efikasne kontrole,
- *Nedostatak informacija o slobodnim parking mestima u javnoj garaži,*
- *Nedovoljan broj parking mesta, uključujući parking mesta namenjena osobama sa invaliditetom, kao i njihovo nepravilno obeležavanje,*
- *Nepostojanje vertikalne signalizacije uz obeležena parking mesta.*

Uočeni problemi vezani za saobraćajnu signalizaciju i kolovoz su sledeći (slika 2):

- Visoka vandalizovanost i fizička oštećenja vertikalne signalizacije
- Nedostatak putokazne signalizacije do objekata unutar kompleksa
- Izbledelost horizontalne signalizacije
- Oštećenja kolovoza – brojne mrežaste pukotine i udarne rupe

*Slika 2. Uočeni problemi na području istraživanja*

Preporuka je da se pešačke komunikacije prošire tako da odgovaraju vrednostima navedenim u okviru *Priručnika za projektovanje puteva u Republici Srbiji*. S toga, minimalna širina trotoara za kretanje osoba sa ograničenom mobilnošću bi trebalo da iznosi 1,2m, odnosno 1,8m, kako bi paralelno mogle da se kreću dve osobe u invalidskim kolicima [1]. Na površinama gde ne mogu da se obezbede optimalne, odnosno minimalne širine, na rastojanju do 50m treba da se izvedu proširenja staze. Proširenja su površine koje služe za mimoilaženje, a širina na mestu proširenja za mimoilaženje treba da iznosi najmanje 180cm. Takođe, na mestima gde je to moguće bilo bi poželjno ukinuti parkiranje i proširiti pešačku infrastrukturu i razdvojiti motorizovana i ostala kretanja drvoredima koji bi za efekat imali povećanje bezbednosti najranjivijih učesnika u saobraćaju.

U prostoru do visine 2,20m i širine 1,20m ne bi smele da budu prisutne nikakve prepreke. U slučaju kada to nije izvodljivo, konture prepreke moraju biti prepoznatljive na visini do 30cm (slepe i slabovide osobe).

Takođe, potrebno je obezbediti taktilne površine za vođenje i upozoravanje duž svih pešačkih komunikacija. Usmeravajuće taktilne površine postavljene upravno na pravac kretanja pešaka moraju biti široke najmanje 0,60m kako bi bili pouzdano detektabilne. Ako su postavljeni paralelno sa pravcem kretanja, mogu biti široki najmanje 0,30m kada je prostor ograničen. Detektabilne upozoravajuće površine treba da imaju minimalnu širinu od oko 0,60m u pravcu kretanja pešaka. One treba da se protežu celom širinom između trotoara i kolovoza na pešačkim prelazima, odnosno na mestima ukrštanja pešačkih tokova sa motorizovanim saobraćajem [2]. Preporuka je da se površine trotoara i pešačkih staza izvedu u crvenoj boji, a taktilne površine u žutoj, kako bi se obezbedio potreban kontrast koji bi omogućio lakše kretanje slabovidim korisnicima.

Za savladavanje visinskih razlika predlaže se uvođenje pravougaonih rampi koje bi bile postavljene u liniji sa pešačkim prelazom. Primena ovog tipa rampi obezbedila bi korisnicima najkraću putanju kretanja tokom prelaska kolovoza i smanjila vreme izloženosti motorizovanom saobraćaju [3].

Za poboljšanje stanja vertikalne signalizacije potrebno je uraditi sistematsku reviziju stanja i prioritetnu sanaciju znakova kod kojih je narušena čitljivost. Sistemska revizija treba da obuhvati popis svih znakova u zoni, procenu stepena oštećenja, proveru retrorefleksije, proveru stabilnosti stuba, evidentiranje vandalizma i utvrđivanje prioriteta zamene.

Za poboljšanje stanja horizontalne signalizacije preporuka je obnova signalizacije primenom termoplastičnih materijala sa visokim stepenom retroreflektivnosti, koji obezbeđuju veću trajnost i bolju noćnu vidljivost u odnosu na klasične boje na svim pristupnim saobraćajnicama Kliničkom centru. Izbledele oznake na kolovozu je potrebno ponovo obeležiti i dodati nove na mestima gde je to potrebno. Primer je obeležavanje novog pešačkog prelaza u Deligradskoj ulici blizu ukrštanja sa ulicom dr Subotića starijeg, gde je tokom terenskog istraživanja uočeno veliki broj nepropisnih prelazaka.

Za poboljšanje stanja kolovoza potrebno je odraditi čišćenje pukotina komprimovanim vazduhom i ispunjavanje elastičnim bitumenskim masama, kako bi se sprečio prodor

vode. A na mestima gde su pukotine rasprostranjene i sistemske, preporučuje se presvlačenje habajućeg sloja i obnova horizontalne signalizacije nakon sanacije.

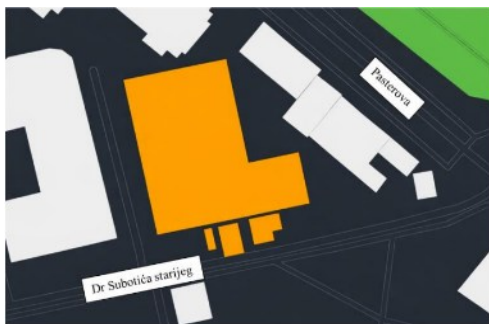
*Slika 3. Mikrolokacija planirane podzemne garaže*

Predloženo rešenje podrazumeva: (1) izgradnju podzemne garaže koja bi preuzela postojeće kapacitete uličnog parkiranja (slika 3), (2) obezbeđivanje dovoljnog broja parking mesta za zaposlene, pacijente i posetioce, (3) rezervisane parking pozicije za osobe sa invaliditetom, trudnice i roditelje sa decom, (4) jasno organizovane prilazne i izlazne rampe radi nesmetanog saobraćajnog toka, (5) oslobađanje uličnog prostora za proširenje kolovoznih traka, pešačkih površina ili biciklističke infrastrukture i (6) sprovođenje detaljnijeg istraživanja o zahtevima za parkiranje. Poželjno je obezbediti i digitalni prikaz zauzetosti garaže na ulazima u kompleks ili mobilnoj aplikaciji, kako bi se smanjilo vreme traženja slobodnog parking mesta, a posledično i zagušenja time uzrokovana.

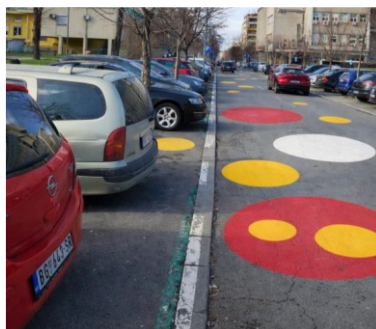
*Slika 4. Zona za usporenje u Tiršovoj ulici*

Kao predlog za unapređenje kolovoza predlaže se uvođenje koloristički naglašenih kružnih oznaka na kolovozu u Tiršovoj i Pasterovoj ulici, koje bi vizuelno najavljivale ulazak u zonu povećane osetljivosti i podsticale vozače na oprezniju vožnju i smanjenje brzine (Slika 4). Ovakvo rešenje doprinosi većoj bezbednosti pešaka, posebno dece i korisnika bolnice, ali i stvaranju prijatnijeg i manje formalnog ambijenta ulica.
